# KARTA EWIDENCYJNA OBIEKTU NIERUCHOMEGO NIEWPISANEGO DO REJESTRU ZABYTKÓW

**Zespół ujęcia wody Polanki**  
(Wasserwerk Pelonken)

1878  
Rozbudowy: 1893, 1903

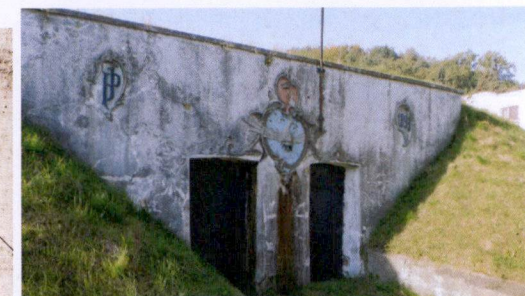
| 2. Gmina | Gdańsk | <b>Zespół ujęcia wody Polanki</b><br>(Wasserwerk Pelonken) | Schemat połączeń zbiornika z filtrami z 1904 roku + fotografie<br>Skala 1:100<br>Plan ze zbiorów Archiwum Państwowego w Gdańsku |
